2010年4月14日青海玉树地震灾害特点与启示*

摘要 青海玉树7.1级地震发生后, 国家减灾委立即组织专家赴玉树开展现场调查与评估工作。本文在现场调查基础上, 阐述了这次发生在高海拔、少数民族聚居区地震灾害的主要特点, 分析了造成重大人员伤亡和经济损失的主要原因, 在此基础上, 对正在开展的恢复重建总体规划和专项规划提出了一些参考建议。

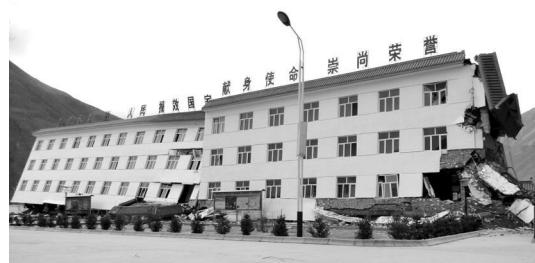
2.1 钢混结构房屋 钢混结构房屋一般属于单位用房或者宾馆酒店等, 建造成本高, 根据现场调查, 平均造价为 $2000\text{元}\cdot\text{m}^{-2}$ 。房屋破坏特点是房屋整体倾斜(图1), 或者是一层被完全压跨(图2), 但没有发生倒塌。灾区钢混结构房屋破坏率为30%。

图1 玉树州某单位营房倾斜

另外, 强梁弱柱在钢筋混凝土结构房屋破坏中是屡见不鲜的。图1和图2说明的就是这个道理。

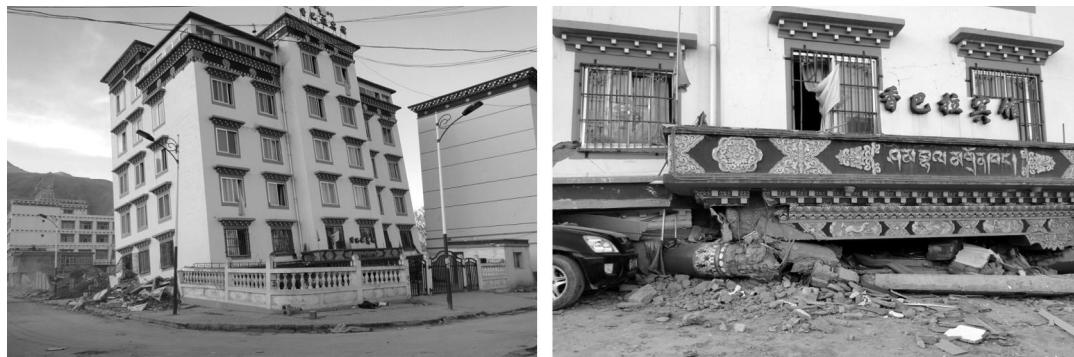
图2 玉树县香巴拉宾馆一楼完全被压跨

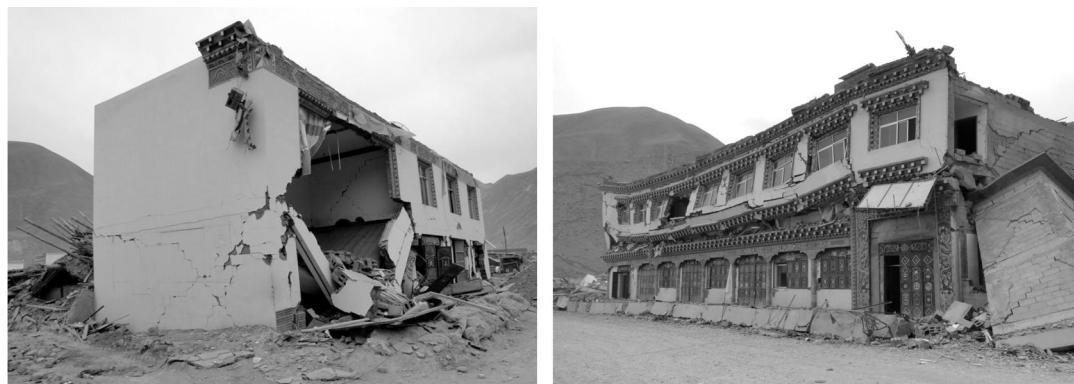
2.2 空心砖混结构 砖混结构主要是由空心砖墙(或砖柱)、水泥预制板、现浇钢混横梁、地圈梁等构件建成的房子。根据现场调查, 这类房屋平均造价为 $1500\text{元}\cdot\text{m}^{-2}$, 造价比较高。主要为寺院建筑、临街商铺和城镇中的民房。地震时破坏较严重, 但倒塌的不多(图3, 图4)。灾区空心砖混结构房屋破坏率为60%。

图3 临街商铺完全破坏

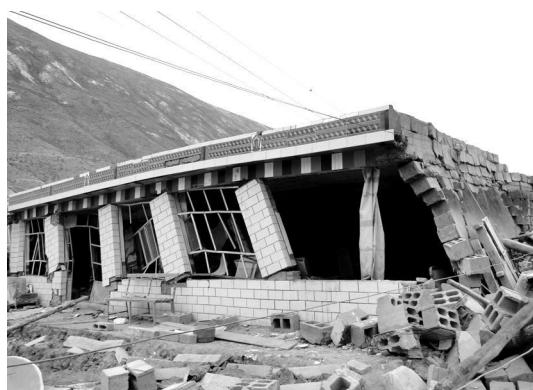
图4 民房被震歪

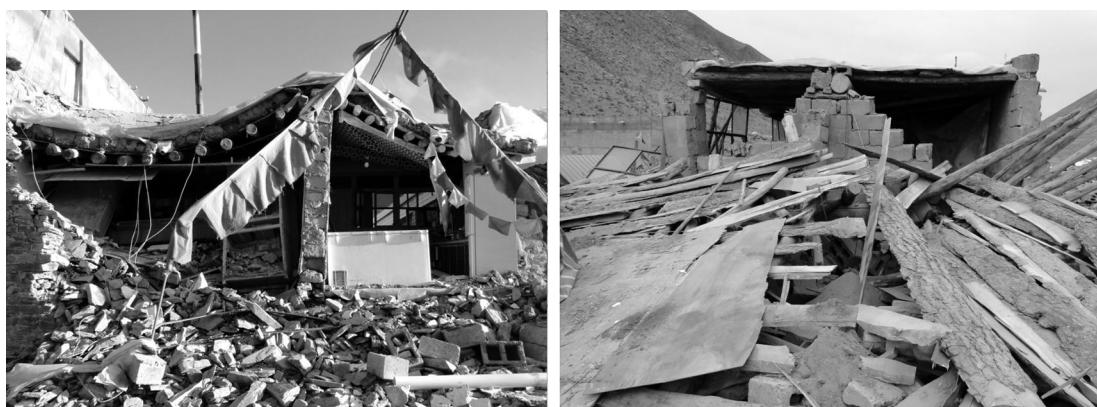
2.3 空心砖木结构 空心砖木结构是由空心砖柱与砖墙砌筑成墙体, 屋顶由木梁及苇席、草芥等建成的房屋。这类房屋在灾区量大面广, 是主要的民居类型。经调查发现, 这类房屋在灾区大量被破坏, 倒塌数量极多(图5)。空心砖木结构房屋破坏率达到85%。

图5 空心砖木结构民房被震坏

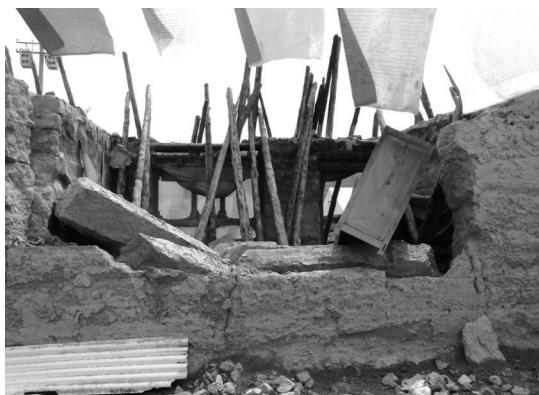
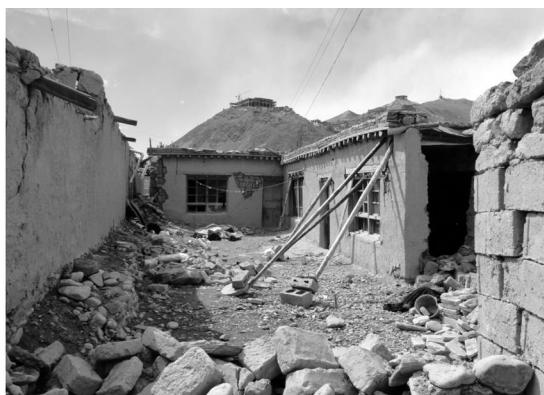
2.4 土木结构房屋 土木结构是当地农村最普遍的房屋建筑类型,包括砖柱土坯承重墙体房屋和木柱土坯承重墙体房屋。主要由干打垒或土坯墙夹杂少量空心砖等砌筑成墙体,房梁直接搁在墙体上,屋顶由木梁及苇席、草芥等建成,承重结构主要是土墙。这些房屋为防止漏雨和室内保温,大多在屋顶铺有比较厚的土,其自重比较大,而且根据当地的风俗习惯,以5开间房屋居多。这种房屋遇到地震时一般是墙倒屋塌。灾区该类房屋建筑量大面广,是本次地震灾害损失最为严重的房屋,一般都倒塌,没有完好的(图6)。灾区土木结构房屋破坏率达到100%。

图 6 土木结构房屋被震坏

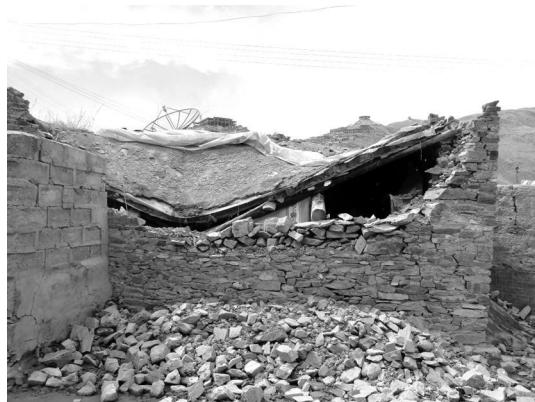
2.5 片石结构房屋 片石结构房屋主要分布在山坡等地方,由墙体主要由麻石、泥浆等砌成,屋盖则和土木结构类似。灾区这类结构房屋数量不多,部分为居住用房,多数作为仓库、畜棚、牛粪房。破坏率达到 100%。

图 7 片石结构房屋被震坏

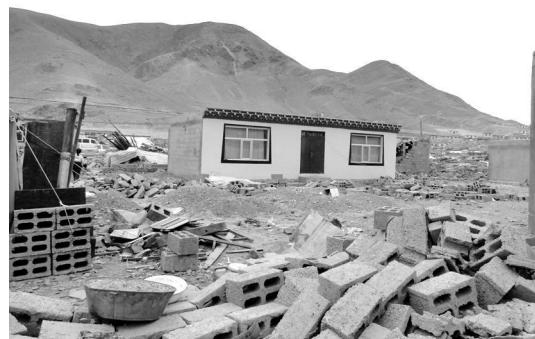
除了以上破坏情况外,灾区有一类房屋却基本没有遭到地震破坏。这类房屋就是 2009 年建成使用的农牧民安居房。农牧民安居房是国家一项重要工程,由国家根据相关标准和要求统一设计、施工,面积 60m^2 ,造价一般为 4.8 万元(不含土地购置费),结构为空心砖混结构(图 8)。而农牧民为了增加使用面积,自己搭建的附属用房则全部破坏(图 9)。这说明按照标准建设的房屋具有一定的抗震能力。该类房屋基本完好。

图 8 废墟中屹立的农牧民安居房(2009 年建成)

其次, 借鉴农牧民安居工程成功经验。农牧民安居工程能够成功抵御这次地震, 主要原因是政府按照抗震设防标准进行了设计和施工, 这说明不论什么结构的房子, 按标准和不按标准进行建设, 地震时结果完全不一样。

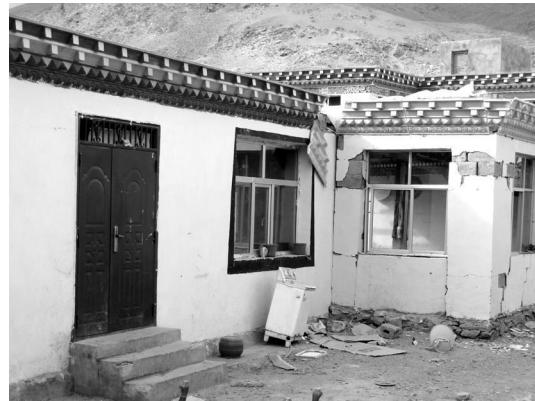
图 9 农牧民安居房(2009 年建成)(左)
和自建房(右)破坏情况对比
